**NOTULENSI
MUSRENBANG RKPD PROVINSI SUMATERA BARAT TAHUN 2023**

DOKUMENTASI PENGUSULAN PENANGANAN BLACKSPOT PADA MUSRENBANG RKPD PROVINSI SUMATERA BARAT TAHUN 2023

1. RUAS JALAN BTS PAYAKUMBUH – SITANGKAI

DINAS PERHUBUNGAN PROVINSI SUMATERA BARAT FORMULIR SURVEY BLACKSPOT (TITIK RAWAN KECELAKAAN)

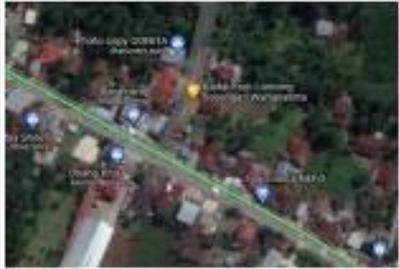
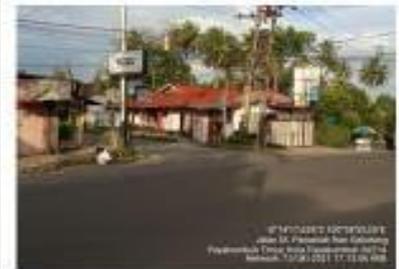
1. INFORMASI RUAS JALAN	2. INFORMASI TITIK RAWAN KECELAKAAN
STATUS : PROVINSI	LOKASI (NAGARI/JORONG) : KAPALO KOTO KEC LUAK
FUNGSI : ARTERI PRIMER	INTENSITAS KECELAKAAN : 4 KALI
TIPE : 2/2 UD	KOORDINAT AWAL : -0.2533124 100.6862266,188
KABUPATEN : KOTA PAYAKUMBUH	KOORDINAT AKHIR : -0.2533124, 100.6862266,188
PANJANG : 50,6 KM	LEBAR JALAN EFEKTIF : 6 Meter
KOORDINAT AWAL : -0.4119879, 100.7318862,224	LEBAR PADA TIKUNGAN : 6.5 Meter
KOORDINAT AKHIR : -0.2332443, 100.6388613,754	PANJANG : 100 Meter
LEBAR JALAN EFEKTIF : 6 – 8 Meter	TATA GUNA LAHAN : PERMUKIMAN SEKOLAH DAN PERTOKOAN
KELAS : III

3. FAKTOR PENYEBAB TERJADI KECELAKAAN						
PENYEBAB : <input checked="" type="checkbox"/> HUMAN ERROR <input type="checkbox"/> KENDARAAN <input checked="" type="checkbox"/> JALAN <input type="checkbox"/> BENCANA ALAM (CHECKLIST)						
HAZARD : a. Terdapat Alinyemen horizontal yang sangat tajam dengan sudut pandang kurang dari 180 derajat. b. Terdapat Lengan simpang dengan turunan menuju daerah permukiman dengan intensitas keluar masuk cukup tinggi. c. Kecepatan tinggi pada ruas jalan Payakumbuh Lintau d. Fasilitas jalan berupa warning light dan rambu hati hati pada persimpangan tersebut yang kurang efisien						
4. USULAN REKOMENDASI

URAIAN	INSTANSI	1. Fasilitas keselamatan dan perlengkapan jalan	1. Dishub Prov. Sumbar	2. Perbaikan Kemiringan dan lebar peralihan pada tikungan	2. Dinas PUPR Prov. Sumbar
URAIAN	INSTANSI					
1. Fasilitas keselamatan dan perlengkapan jalan	1. Dishub Prov. Sumbar					
2. Perbaikan Kemiringan dan lebar peralihan pada tikungan	2. Dinas PUPR Prov. Sumbar

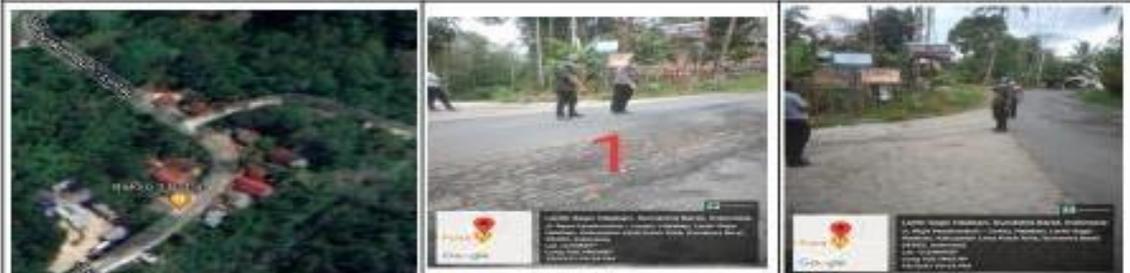
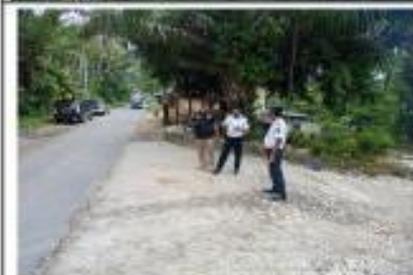
1. INFORMASI RUAS JALAN	2. INFORMASI TITIK RAWAN KECELAKAAN
STATUS : PROVINSI	LOKASI (NAGARI/JORONG) : JR ATAS HALABAN
FUNGSI : ARTERI PRIMER	INTENSITAS KECELAKAAN : 3 KALI
TIPE : 2/2 UD	KOORDINAT AWAL : -0.3370355, 100.7463527,3171
KABUPATEN : LIMA PULUH KOTA	KOORDINAT AKHIR : -0.3370355, 100.7463527,317
PANJANG : 50,6 KM	LEBAR JALAN EFEKTIF : 6 Meter
KOORDINAT AWAL : -0.4119879, 100.7318862,224	LEBAR PADA TIKUNGAN : 5 Meter
KOORDINAT AKHIR : -0.2332443, 100.6388613,754	PANJANG : 75 Meter
LEBAR JALAN EFEKTIF : 6 – 8 Meter	TATA GUNA LAHAN : PERUMAHAN DAN PERKEBUNAN
KELAS : III

HAZARD :
a. Kondisi Ruas Jalan yang rusak berat sehingga sangat membahayakan bagi kendaraan roda dua terutama dari arah Lintau menuju Payakumbuh.
b. Sudut pandang baik dari arah lengan minor dan lengan mayor arah payakumbuh kurang dari 180 derajat.
c. Kecepatan tinggi yang mana ruas jalan turunan dari arah Lintau kemudian tikungan langsung bertemu jalanan rusak berat (tidak terlihat).
d. Akses Keluar masuk kendaraan pada simpang PT. Sumber Calcium Pratama yang tidak terlihat dari arah Lintau
e. Kecelakaan rentan terjadi pada malam hari disebabkan

URAIAN	INSTANSI
1. Fasilitas keselamatan dan perlengkapan jalan	1. Dishub Prov. Sumbar
2. Perbaikan Kemiringan dan lebar peralihan pada tikungan	2. Dinas PUPR Prov. Sumbar

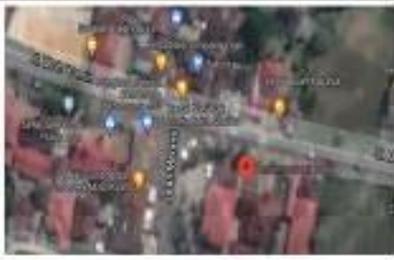
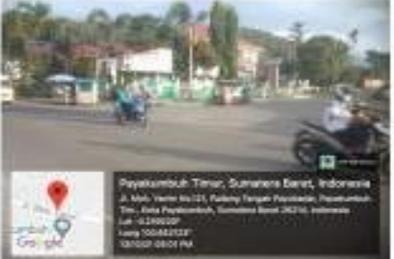
1. INFORMASI RUAS JALAN	2. INFORMASI TITIK RAWAN KECELAKAAN
STATUS : PROVINSI	LOKASI (NAGARI/JORONG) : AIR TABIT – PAYAKUMBUH TIMUR
FUNGSI : ARTERI PRIMER	INTENSITAS KECELAKAAN : 5 KALI
TIPE : 2/2 UD	KOORDINAT AWAL : --0.2393176 100.6525432,18
KABUPATEN : KOTA PAYAKUMBUH	KOORDINAT AKHIR : -0.2391191, 100.6513952,188
PANJANG : 50,6 KM	LEBAR JALAN EFEKTIF : 6.6 Meter
KOORDINAT AWAL : -0.4119879, 100.7318862,224	LEBAR PADA TIKUNGAN : 7Meter
KOORDINAT AKHIR : -0.2332443, 100.6388613,754	PANJANG : 100 Meter
LEBAR JALAN EFEKTIF : 6 – 8 Meter	TATA GUNA LAHAN : PERMUKIMAN, PERKANTORAN DAN PERTOKOAN
KELAS : III

3. FAKTOR PENYEBAB TERJADI KECELAKAAN
PENYEBAB : <input checked="" type="checkbox"/> HUMAN ERROR <input type="checkbox"/> KENDARAAN <input checked="" type="checkbox"/> JALAN <input type="checkbox"/> BENCANA ALAM (CHECKLIST)
HAZARD :
a. Terdapat Alinyemen horizontal yang sangat tajam dengan sudut pandang kurang dari 180 derajat.
b. Terdapat pedagang pada tikungan yang menutup jarak pandang pengguna jalan
c. Kecepatan tinggi pada ruas jalan Payakumbuh Lintau
d. Fasilitas jalan berupa warning light dan rambu hati hati pada persimpangan tersebut yang kurang efisien dan perlu peningkatan berupa traffic light

4. USULAN REKOMENDASI	
URAIAN	INSTANSI
1. Fasilitas keselamatan dan perlengkapan jalan	1. Dishub Prov. Sumbar
2. Perbaiki Kemiringan dan lebar peralihan pada tikungan	2. Dinas PUPR Prov. Sumbar

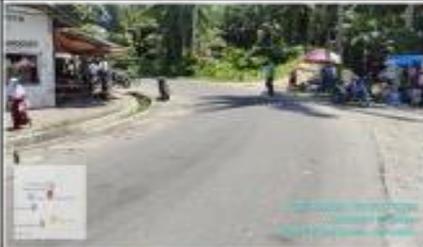
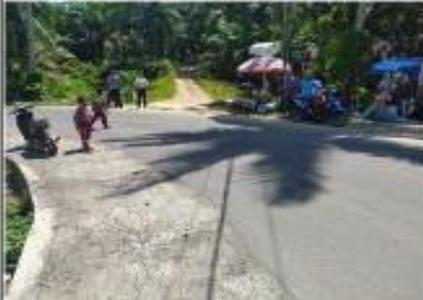
1. Terdapat Alinyemen horizontal yang sangat tajam dengan sudut pandang kurang dari 180 derajat.	
2. Terdapat Lengan simpang dengan turunan dan tanjakan menuju daerah permukiman dengan intensitas keluar masuk cukup tinggi

3. Kecepatan tinggi dikarenakan konstruksi jalan yang baik.	
4. Tidak adanya fasilitas dan perlengkapan keselamatan jalan yang memadai (tidak ada rambu lalu lintas dan PJU)

4. USULAN REKOMENDASI	
URAIAN	INSTANSI
1. Fasilitas keselamatan dan perlengkapan jalan	1. Dishub Prov. Sumbar
2. Perbaikan Kemiringan dan lebar peralihan pada tikungan	2. Dinas PUPR Prov. Sumbar

3. Pengendalian intensitas keluar masuk warga pada simpang kecil di lokasi.	3. Nagari Tigo Nagari
5. DOKUMENTASI

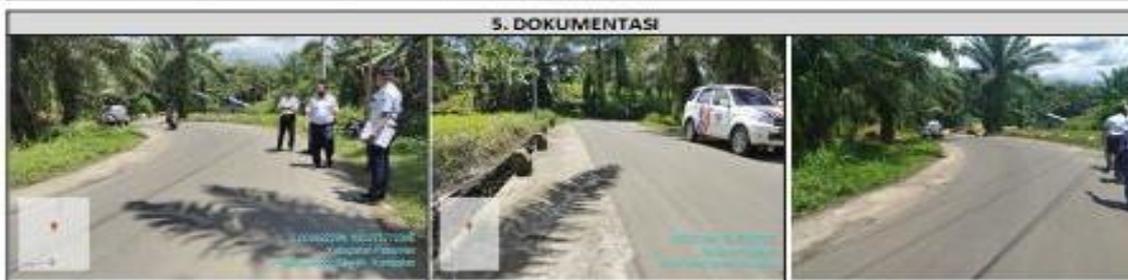
1. INFORMASI RUAS JALAN	2. INFORMASI TITIK RAWAN KECELAKAAN
STATUS : PROVINSI	LOKASI (NAGARI/JORONG) : TIGO NAGARI
FUNGSI : KOLEKTOR PRIMER	INTENSITAS KECELAKAAN : 1 KALI
TIPE : 2/2 UD	KOORDINAT AWAL : N 0.00397459 E 100.07569378
KABUPATEN : PASAMAN	KOORDINAT AKHIR : N 0.00363229 E 100.07577239
PANJANG : 36 KM	LEBAR JALAN EFEKTIF : 4 Meter
KOORDINAT AWAL : S 0°04.741" E 100°02'963"	LEBAR PADA TIKUNGAN : 4 Meter
KOORDINAT AKHIR : S 0°02.965" E 100°12.532"	PANJANG : 45 Meter
LEBAR JALAN EFEKTIF : 4 Meter	TATA GUNA LAHAN : JURANG DAN PERBUKITAN
KELAS : III

3. FAKTOR PENYEBAB TERJADI KECELAKAAN
PENYEBAB : <input checked="" type="checkbox"/> HUMAN ERROR <input type="checkbox"/> KENDARAAN <input checked="" type="checkbox"/> ALAN <input type="checkbox"/> BENCANA ALAM (CHECKLIST)
HAZARD : 1. Terdapat Alinyemen Campuran Horizontal dan Vertical dan memiliki kemiringan jalan lebih dari 5% . 2. Sudut pandang baik dari arah lengan minor dan lengan mayor arah Padang Sawah kurang dari 180 derajat. 3. Kecepatan tinggi dikarenakan konstruksi jalan yang baik. 4. Dari arah Padang Sawah terdapat jurang di sebelah kiri jalan sebelum tikungan setinggi 2 meter. 5. Tidak adanya fasilitas dan perlengkapan keselamatan jalan yang memadai (tidak ada rambu lalu lintas dan PJU)

4. USULAN REKOMENDASI	
URAIAN	INSTANSI
1. Fasilitas keselamatan dan perlengkapan jalan	1. Dishub Prov. Sumbar
2. Perbaikan Kemiringan dan lebar peralihan pada tikungan	2. Dinas PUPR Prov. Sumbar

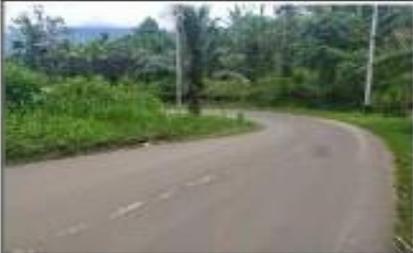
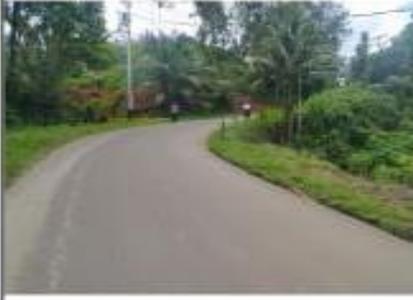
1. INFORMASI RUAS JALAN	2. INFORMASI TITIK RAWAN KECELAKAAN
STATUS : PROVINSI	LOKASI (NAGARI/JORONG) : TIGO NAGARI
FUNGSI : KOLEKTOR PRIMER	INTENSITAS KECELAKAAN : 2 KALI
TIPE : 2/2 UD	KOORDINAT AWAL : N 0.02826212 E 100.09365113
KABUPATEN : PASAMAN	KOORDINAT AKHIR : N 0.02866345 E 100.09325238
PANJANG : 36 KM	LEBAR JALAN EFEKTIF : 4 Meter
KOORDINAT AWAL : S 0°04.741" E 100°02'963"	LEBAR PADA TIKUNGAN : 4 Meter
KOORDINAT AKHIR : S 0°02.965" E 100°12.532"	PANJANG : 30 Meter
LEBAR JALAN EFEKTIF : 4 Meter	TATA GUNA LAHAN : JURANG DAN PERBUKITAN
KELAS : III

3. FAKTOR PENYEBAB TERJADI KECELAKAAN
PENYEBAB : <input checked="" type="checkbox"/> HUMAN ERROR <input type="checkbox"/> KENDARAAN <input checked="" type="checkbox"/> JALAN <input type="checkbox"/> BENCANA ALAM (CHECKLIST)
HAZARD : 1. Sudut pandang baik dari arah lengan minor dan lengan mayor arah padang sawah kurang dari 180 derajat. 2. Konstruksi Jalan baik sehingga menyebabkan terjadinya kecelakaan 3. Dari arah Padang Sawah terdapat jurang di sebelah kiri jalan sebelum tikungan setinggi 2 meter. 4. Tidak adanya fasilitas dan perlengkapan keselamatan jalan yang memadai (tidak ada rambu lalu lintas dan PJU)

4. USULAN REKOMENDASI	
URAIAN	INSTANSI
1. Fasilitas keselamatan dan perlengkapan jalan	1. Dishub Prov. Sumbar
2. Perbaikan Kemiringan dan lebar peralihan pada tikungan	2. Dinas PUPR Prov. Sumbar

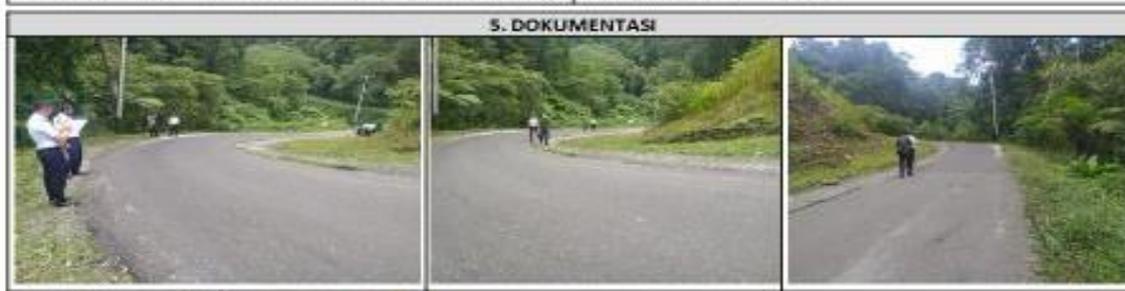
1. INFORMASI RUAS JALAN	2. INFORMASI TITIK RAWAN KECELAKAAN
STATUS : PROVINSI	LOKASI (NAGARI/JORONG) : MALAMPAH
FUNGSI : KOLEKTOR PRIMER	INTENSITAS KECELAKAAN : 1 KALI
TIPE : 2/2 UD	KOORDINAT AWAL : N 0.02159022 E 100.12364312
KABUPATEN : PASAMAN	KOORDINAT AKHIR : N 0.02200283 E 100.12335074
PANJANG : 36 KM	LEBAR JALAN EFEKTIF : 4 Meter
KOORDINAT AWAL : S 0°04.741" E 100°02'963"	LEBAR PADA TIKUNGAN : 4 Meter
KOORDINAT AKHIR : S 0°02.965" E 100°12.532"	PANJANG : 56 Meter
LEBAR JALAN EFEKTIF : 4 Meter	TATA GUNA LAHAN : JURANG DAN PERBUKITAN
KELAS : III

3. FAKTOR PENYEBAB TERJADI KECELAKAAN
PENYEBAB : <input checked="" type="checkbox"/> HUMAN ERROR <input type="checkbox"/> KENDARAAN <input checked="" type="checkbox"/> JALAN <input checked="" type="checkbox"/> BENCANA ALAM (CHECKLIST)
HAZARD :
1. Terdapat Alinyemen Campuran Horizontal dan Vertical dan memiliki kemiringan jalan lebih dari 5% . 2. Sudut pandang baik dari arah lengan minor dan lengan mayor arah Padang Sawah kurang dari 180 derajat. 3. Kecepatan tinggi dikarenakan konstruksi jalan yang baik. 4. Dari arah Padang Sawah terdapat jurang di sebelah kiri jalan sebelum tikungan setinggi 3 meter. 5. Tidak adanya fasilitas dan perlengkapan keselamatan jalan yang memadai (tidak ada rambu lalu lintas dan PJU) 6. Terdapat daerah rawan longsor

4. USULAN REKOMENDASI	
URAIAN	INSTANSI
1. Fasilitas keselamatan dan perlengkapan jalan	1. Dishub Prov. Sumbar
2. Perbaiki Kemiringan dan lebar peralihan pada tikungan	2. Dinas PUPR Prov. Sumbar

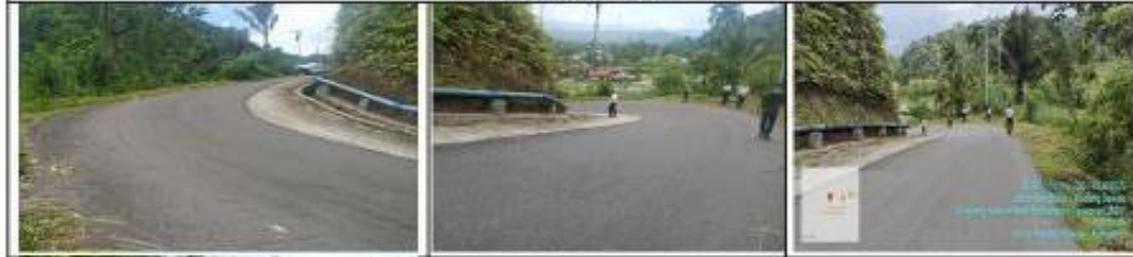
1. INFORMASI RUAS JALAN		2. INFORMASI TITIK RAWAN KECELAKAAN	
STATUS	: PROVINSI	LOKASI (NAGARI/JORONG)	: MALAMPAH
FUNGSI	: KOLEKTOR PRIMER	INTENSITAS KECELAKAAN	: 3 KALI
TIPE	: 2/2 UD	KOORDINAT AWAL	: N 0.00901001 E 100.1438357
KABUPATEN	: PASAMAN	KOORDINAT AKHIR	: N 0.0091694 E 100.14371874
PANJANG	: 36 KM	LEBAR JALAN EFEKTIF	: 4 Meter
KOORDINAT AWAL	: S 0°04.741" E 100°02'963"	LEBAR PADA TIKUNGAN	: 4 Meter
KOORDINAT AKHIR	: S 0°02.965" E 100°12.532"	PANJANG	: 75 Meter
LEBAR JALAN EFEKTIF	: 4 Meter	TATA GUNA LAHAN	: JURANG DAN PERBUKITAN
KELAS	: III

URAIAN	INSTANSI
1. Fasilitas keselamatan dan perlengkapan jalan	1. Dishub Prov. Sumbar
2. Perbaikan Kemiringan dan lebar peralihan pada tikungan	2. Dinas PUPR Prov. Sumbar

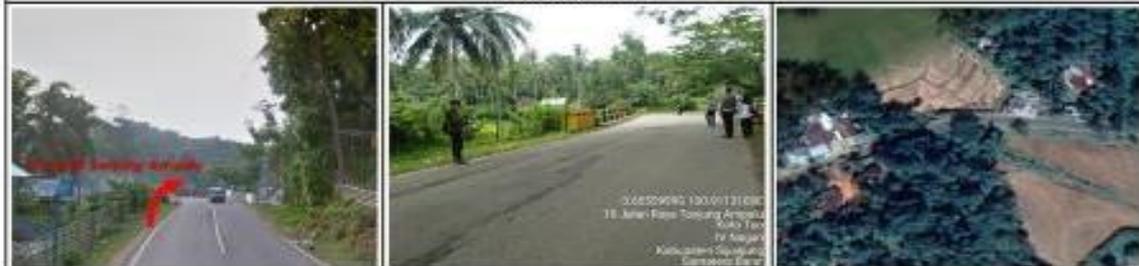
3. FAKTOR PENYEBAB TERJADI KECELAKAAN
PENYEBAB : <input checked="" type="checkbox"/> HUMAN ERROR <input type="checkbox"/> KENDARAAN <input checked="" type="checkbox"/> JALAN <input type="checkbox"/> BENCANA ALAM (CHECKLIST)
HAZARD : <ol style="list-style-type: none"> Dari arah Sijunjung menuju Tanjung Ampalu terdapat jembatan yang disusul tikungan ke kanan yang sedikit menurun sehingga jarak pandang terhadap tikungan tersebut kurang dari 30 m tanpa ada rambu – rambu peringatan; Dari arah Tanjung Ampalu menuju Sijunjung terdapat tikungan ke kiri yang disusul jembatan tanda ada rambu – rambu peringatan dan jarak pandang tikungan terhalang oleh pohon; Tidak adanya lampu penerangan jalan umum yang membahayakan pengguna jalan pada malam hari.

4. USULAN REKOMENDASI	
URAIAN	INSTANSI
1. Penambahan rambu – rambu peringatan jembatan dan tikungan	1. Dishub Prov. Sumbar
2. Pemasangan guardrail dan rambu – rambu chevron pada tikungan	2. Dishub Prov. Sumbar
3. Pemasangan lampu penerangan jalan umum	3. Dishub Prov. Sumbar
4. Dilakukan pembersihan area sekitar jalan	4. Dinas BMCKTR Prov. Sumbar

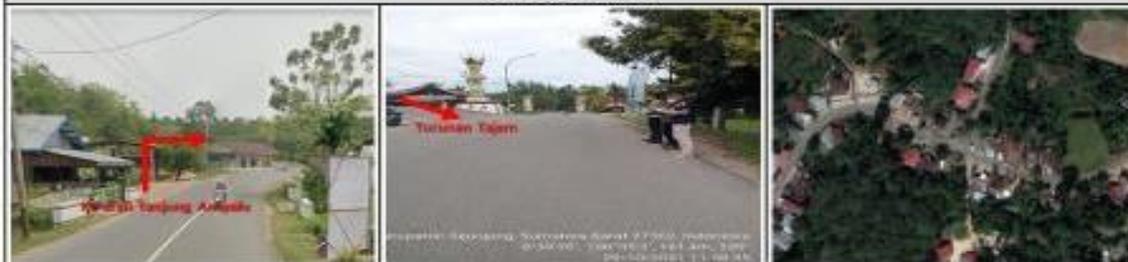
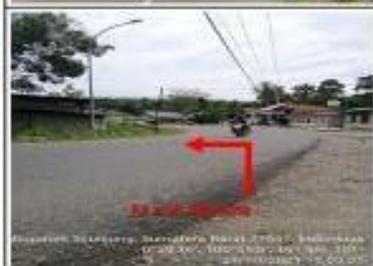
3. FAKTOR PENYEBAB TERJADI KECELAKAAN
PENYEBAB : <input checked="" type="checkbox"/> HUMAN ERROR <input type="checkbox"/> KENDARAAN <input checked="" type="checkbox"/> JALAN <input type="checkbox"/> BENCANA ALAM (CHECKLIST)
HAZARD : a. Dari arah Tanjung Ampalu menuju Sijunjung diawali dengan tikungan tajam ke kanan tanpa rambu – rambu peringatan dan disusul dengan persimpangan tiga ke kanan (ada rambu – rambu dan warning light); b. Kondisi lengan minor turunan tajam dari arah Muaro Bodi; c. dari arah Sijunjung menuju Tanjung Ampalu diawali dengan tikungan tajam ke kanan tanpa rambu – rambu peringatan dengan kemiringan jalan ± 15%.

4. USULAN REKOMENDASI	
URAIAN	INSTANSI
1. Penambahan rambu – rambu peringatan tikungan tajam	1. Dishub Prov. Sumbar
2. Pemasangan rambu – rambu chevron pada tikungan	2. Dishub Prov. Sumbar
3. Perubahan kemiringan jalan	3. Dinas BMCKTR Prov. Sumbar

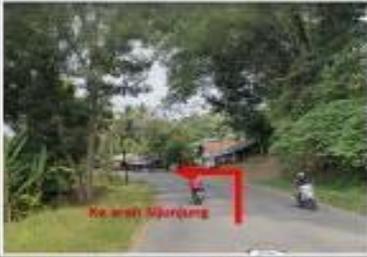
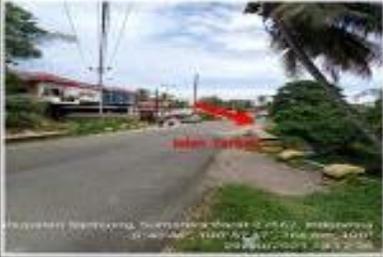
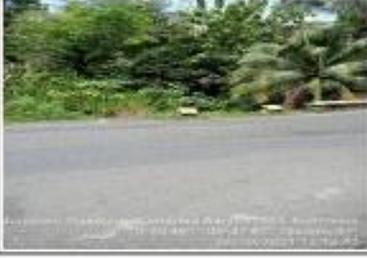
3. FAKTOR PENYEBAB TERJADI KECELAKAAN
PENYEBAB : <input checked="" type="checkbox"/> HUMAN ERROR <input type="checkbox"/> KENDARAAN <input checked="" type="checkbox"/> JALAN <input type="checkbox"/> BENCANA ALAM (CHECKLIST)
HAZARD : a. dari Sijunjung menuju Tanjung Ampalu terdapat jalan terban di sisi kiri jalan dan disusul dengan jembatan dan tikungan tajam ke kanan tanpa rambu – rambu peringatan; b. dari arah Tanjung Ampalu menuju Sijunjung diawali dengan tikungan tajam ke kiri tanpa rambu – rambu peringatan dan disusul jembatan (ada rambu – rambu peringatan) dan jalan terban disisi kanan jalan.

4. USULAN REKOMENDASI	
URAIAN	INSTANSI
1. Penambahan rambu – rambu peringatan tikungan tajam	1. Dishub Prov. Sumbar
2. Perbaiki jalan terban	2. Dinas BMCKTR Prov. Sumbar

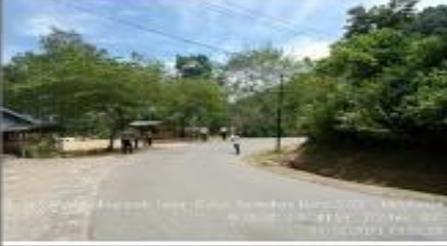
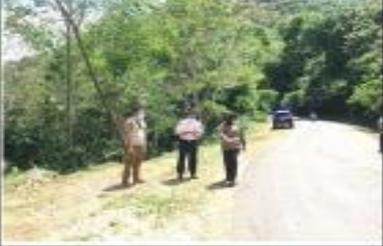
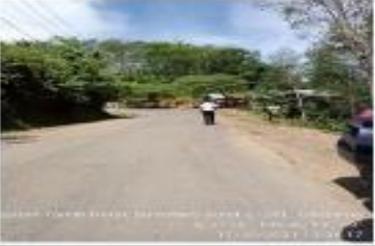
3. FAKTOR PENYEBAB TERJADI KECELAKAAN	
PENYEBAB : <input checked="" type="checkbox"/> HUMAN ERROR <input type="checkbox"/> KENDARAAN <input checked="" type="checkbox"/> JALAN <input checked="" type="checkbox"/> BENCANA ALAM (CHECKLIST)	
HAZARD :	
<ol style="list-style-type: none"> 1. Terdapat Alinyemen Campuran Horizontal dan Vertical dan memiliki kemiringan jalan lebih dari 5% . 2. Sudut pandang baik dari arah lengan minor dan lengan mayor arah talawi kurang dari 180 derajat. 3. Kecepatan tinggi dikarenakan konstruksi jalan yang baik. 4. Dari arah Talawi terdapat jurang di sebelah kiri jalan sebelum tikungan setinggi 3 meter. 5. Tidak adanya fasilitas dan perlengkapan keselamatan jalan yang memadai (tidak ada rambu lalu lintas dan PJU) 6. Terdapat daerah rawan longsor

4. USULAN REKOMENDASI	
URAIAN	INSTANSI
1. Fasilitas keselamatan dan perlengkapan jalan	1. Dishub Prov. Sumbar
2. Perbaikan Kemiringan dan lebar peralihan pada tikungan	2. Dinas PUPR Prov. Sumbar

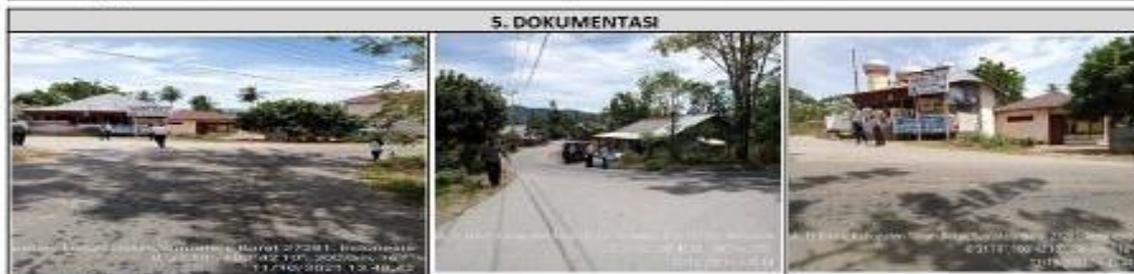
3. FAKTOR PENYEBAB TERJADI KECELAKAAN
PENYEBAB : <input checked="" type="checkbox"/> HUMAN ERROR <input type="checkbox"/> KENDARAAN <input checked="" type="checkbox"/> JALAN <input type="checkbox"/> BENCANA ALAM (CHECKLIST)
HAZARD : 1. Terdapat Alinyemen horizontal yang sangat tajam dengan sudut pandang kurang dari 180 derajat. 2. Terdapat Lengan simpang dengan turunan menuju daerah permukiman dengan intensitas keluar masuk cukup tinggi. 3. Kecepatan tinggi dikarenakan konstruksi jalan yang baik. 4. Tidak adanya fasilitas dan perlengkapan keselamatan jalan yang memadai (tidak ada rambu lalu lintas dan PJU)

4. USULAN REKOMENDASI	
URAIAN	INSTANSI
1. Fasilitas keselamatan dan perlengkapan jalan	1. Dishub Prov. Sumbar
2. Perbaikan Kemiringan dan lebar peralihan pada tikungan	2. Dinas PUPR Prov. Sumbar
3. Pengendalian intensitas keluar masuk warga pada simpang kecil di lokasi.	3. Nagari Padang Gantiang

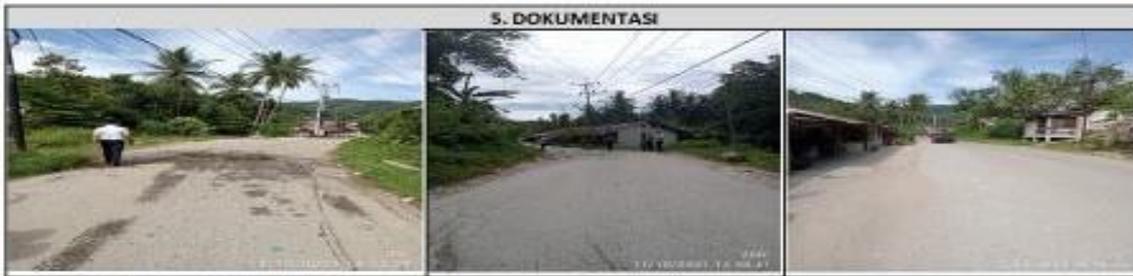
3. FAKTOR PENYEBAB TERJADI KECELAKAAN
PENYEBAB : <input checked="" type="checkbox"/> HUMAN ERROR <input type="checkbox"/> KENDARAAN <input checked="" type="checkbox"/> JALAN <input checked="" type="checkbox"/> BENCANA ALAM (CHECKLIST)
HAZARD : 1. Sudut pandang baik dari arah lengan minor dan lengan mayor arah talawi kurang dari 180 derajat. 2. Konstruksi Jalan bergelombang dan berlubang sehingga menyebabkan terjadinya kecelakaan 3. Dari arah Talawi terdapat jurang di sebelah kiri jalan sebelum tikungan setinggi 2 meter. 4. Tidak adanya fasilitas dan perlengkapan keselamatan jalan yang memadai (tidak ada rambu lalu lintas dan PJU) 5. Terdapat daerah rawan longsor

4. USULAN REKOMENDASI	
URAIAN	INSTANSI
1. Fasilitas keselamatan dan perlengkapan jalan	1. Dishub Prov. Sumbar
2. Perbaikan Kemiringan dan lebar peralihan pada tikungan	2. Dinas PUPR Prov. Sumbar

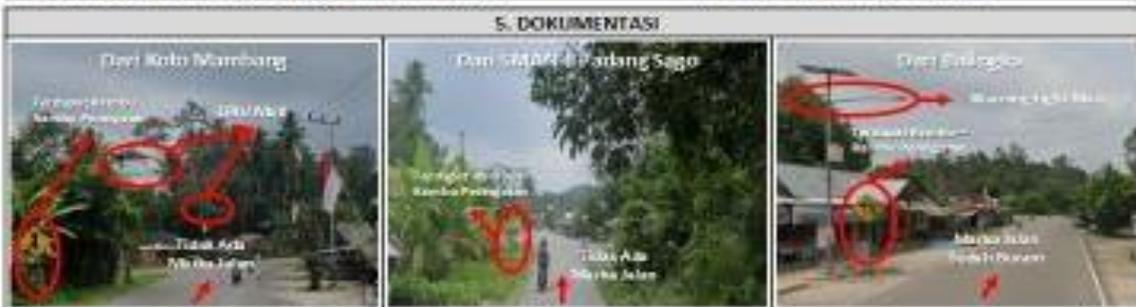
3. FAKTOR PENYEBAB TERJADI KECELAKAAN
PENYEBAB : <input checked="" type="checkbox"/> HUMAN ERROR <input type="checkbox"/> KENDARAAN <input checked="" type="checkbox"/> JALAN <input type="checkbox"/> BENCANA ALAM (CHECKLIST)
HAZARD : <ul style="list-style-type: none"> a. Persimpangan tiga dengan kondisi jalan yang memiliki tikungan tajam ke kanan dan kondisi jalan yang bagus sehingga pengguna jalan sering mamacu dengan kecepatan tinggi; b. Marka jalan dari Koto Mambang menuju Balingka tidak ada dan dari Balingka menuju Koto Mambang sudah dalam keadaan buram; c. LPIU sudah rusak / mati.

4. USULAN REKOMENDASI	
URAIAN	INSTANSI
1. Perbaiki marka jalan	1. Dishub Prov. Sumbar
2. Perbaiki LPIU	2. Dishub Prov. Sumbar
3. Perubahan desain geometrik jalan minor	3. Dinas BMCKTR Prov. Sumbar
4. Pembersihan pohon yang menghambat pandangan	4. Dinas BMCKTR Prov. Sumbar

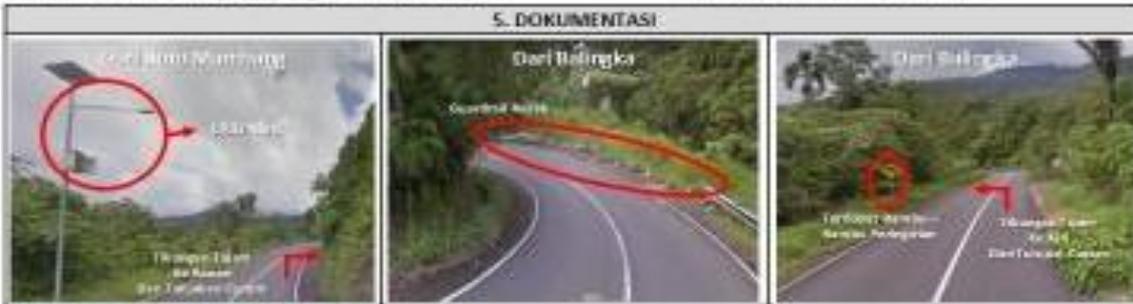
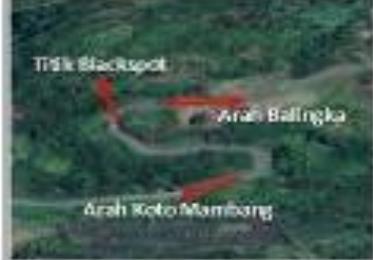
3. FAKTOR PENYEBAB TERJADI KECELAKAAN	
PENYEBAB :	<input checked="" type="checkbox"/> HUMAN ERROR <input type="checkbox"/> KENDARAAN <input checked="" type="checkbox"/> JALAN <input type="checkbox"/> BENCANA ALAM (CHECKLIST)
HAZARD :	<p>a. Dari Balingka menuju Koto Mambang terdapat turunan curam dan tikungan tajam ke kiri dengan kondisi jalan yang bagus dengan jurang di sisi kanan jalan;</p> <p>b. Terdapat guardrail yang sudah rusak karena sering ditabrak oleh kendaraan dan cermin tikungan yang rusak;</p> <p>c. LPU sudah rusak / mati.</p>

4. USULAN REKOMENDASI	
URAIAN	INSTANSI
1. Perbaiki guardrail dan cermin tikungan	1. Dishub Prov. Sumbar
2. Perbaiki LPU	2. Dishub Prov. Sumbar
3. Perubahan desain geometrik jalan	3. Dinas BMCKTR Prov. Sumbar
4. Pembersihan pohon yang menghambat pandangan	4. Dinas BMCKTR Prov. Sumbar

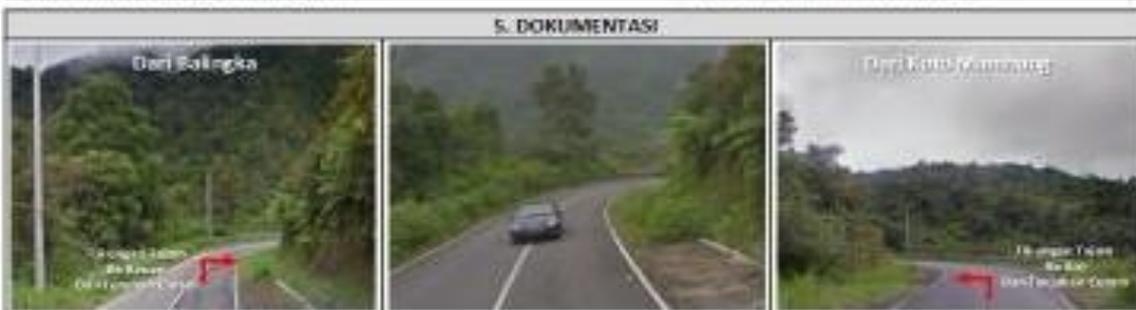
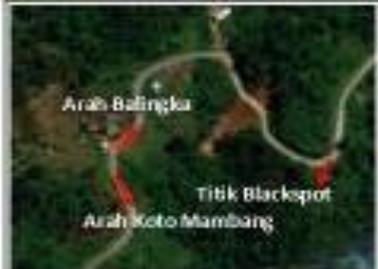
3. FAKTOR PENYEBAB TERJADI KECELAKAAN	
PENYEBAB	: <input checked="" type="checkbox"/> HUMAN ERROR <input type="checkbox"/> KENDARAAN <input checked="" type="checkbox"/> JALAN <input type="checkbox"/> BENCANA ALAM (CHECKLIST)
HAZARD	: <ul style="list-style-type: none"> a. Dari Balingka menuju Koto Mambang terdapat turunan curam dan tikungan tajam ke kanan dengan kondisi jalan yang bagus dengan jurang di sisi kiri jalan; b. Tidak ada rambu – rambu peringatan; c. LPIU tidak ada.

4. USULAN REKOMENDASI	
URAIAN	INSTANSI
1. Pemasangan rambu – rambu peringatan	1. Dishub Prov. Sumbar
2. Pemasangan LPIU	2. Dishub Prov. Sumbar
3. Perubahan desain geometrik jalan	3. Dinas BMCKTR Prov. Sumbar

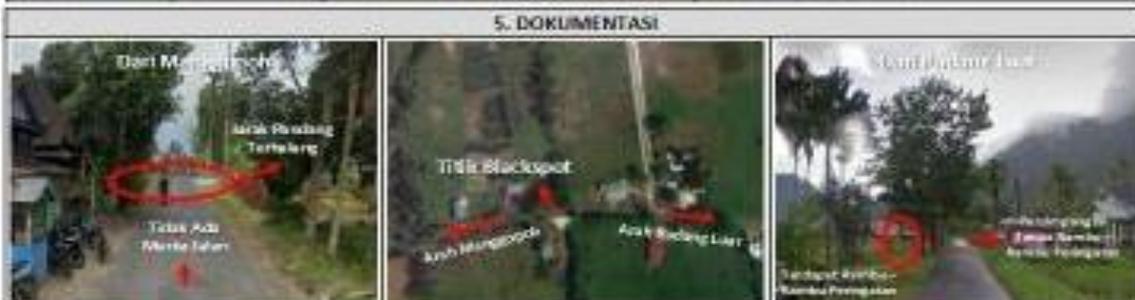
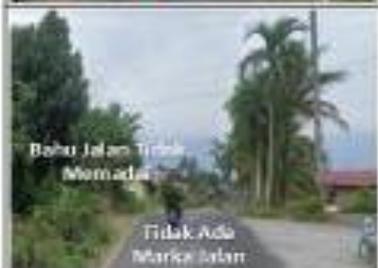
3. FAKTOR PENYEBAB TERJADI KECELAKAAN
PENYEBAB : <input checked="" type="checkbox"/> HUMAN ERROR <input type="checkbox"/> KENDARAAN <input checked="" type="checkbox"/> JALAN <input type="checkbox"/> BENCANA ALAM (CHECKLIST)
HAZARD : a. Kondisi jalan lurus sehingga pengguna jalan sering mematu dengan kecepatan tinggi b. Bahu jalan tidak memadai untuk pengguna jalan yang akan berbelok sehingga harus berhenti di badan jalan yang sempit; c. Terdapat alinyemen vertikal yang tidak sesuai standar dengan kombinasi persimpangan dengan jarak pandang yang terbatas; d. Terapat persimpangan tanpa rambu – rambu peringatan dan tidak ada LPIU.

4. USULAN REKOMENDASI	
URAIAN	INSTANSI
1. Pemasangan rambu – rambu peringatan jalan bergelombang dari arah Manggopoh	1. Dishub Prov. Sumbar
2. Pemasangan rambu – rambu persimpangan dan LPIU	2. Dishub Prov. Sumbar
3. Perubahan desain geometrik jalan	3. Dinas BMCKTR. Prov. Sumbar
4. Perbaikan dan perawatan bahu jalan secara rutin	4. Dinas BMCKTR. Prov. Sumbar
